岩手・宮城内陸地震 被害調査報告

3. 鬼首寒湯地区の陥没

京都大学 次世代開拓研究ユニット
山田 真澄

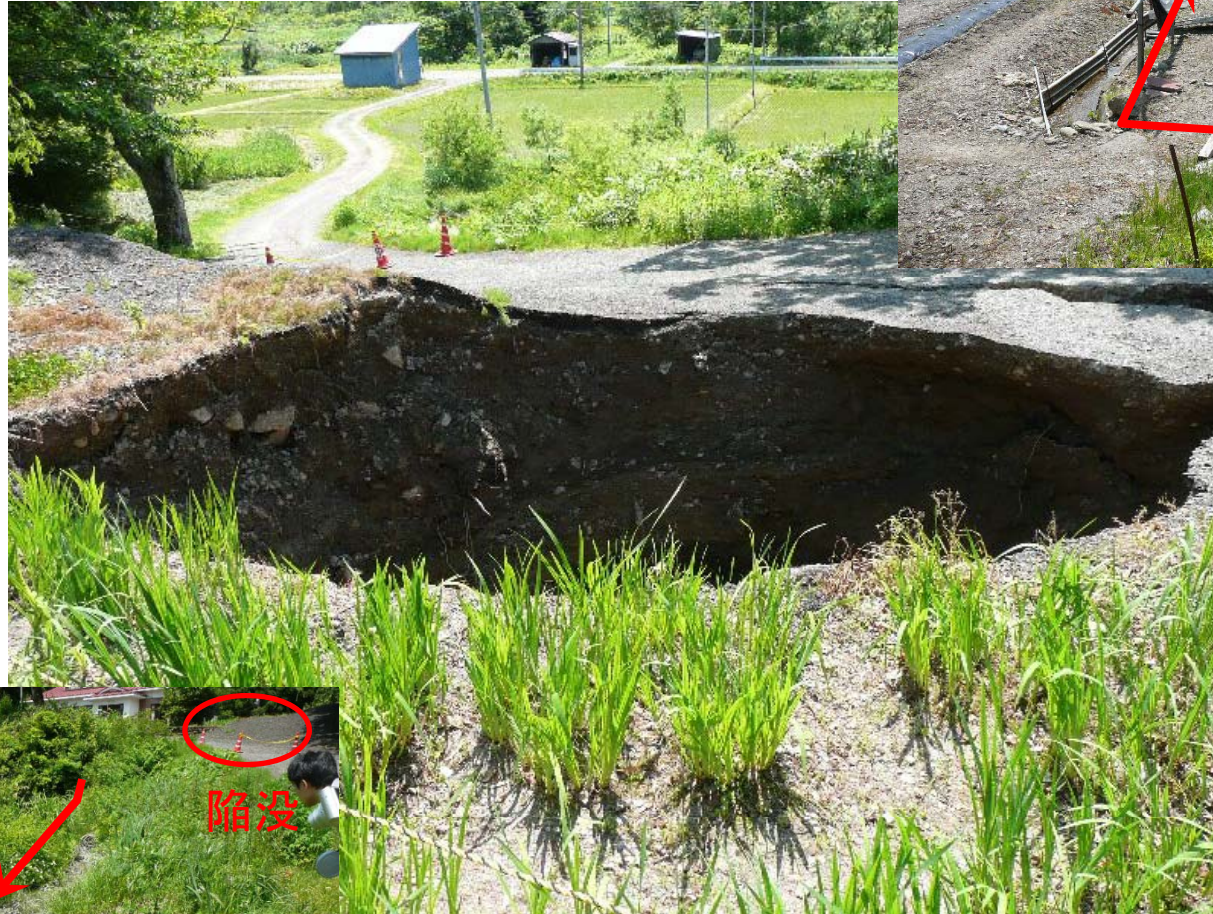
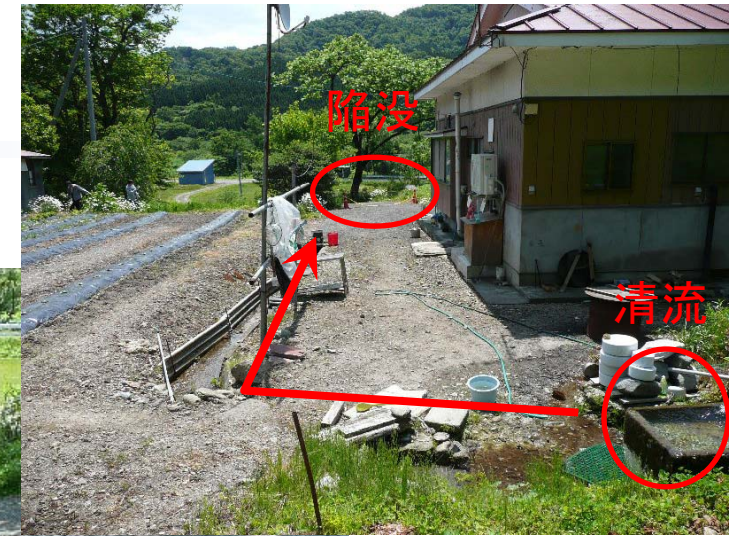
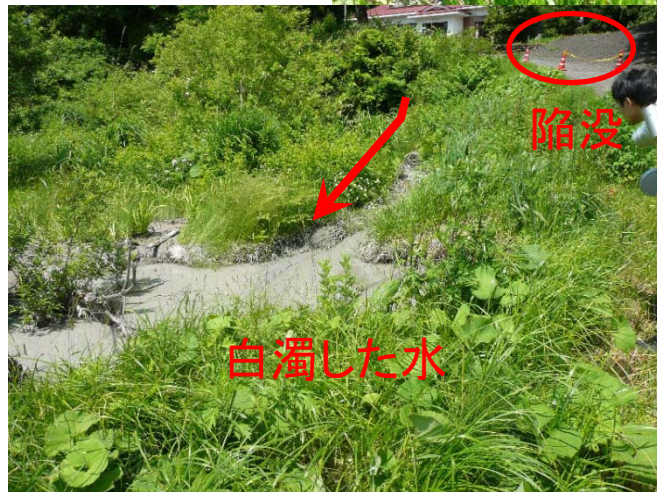
陥没跡1

1) アスファルト道路上：直径6m程度、深さは少なくとも5m以上に渡っている。陥没穴のすぐ下方で地下水が流れており、地震発生後2日後には白濁水が流れていた。

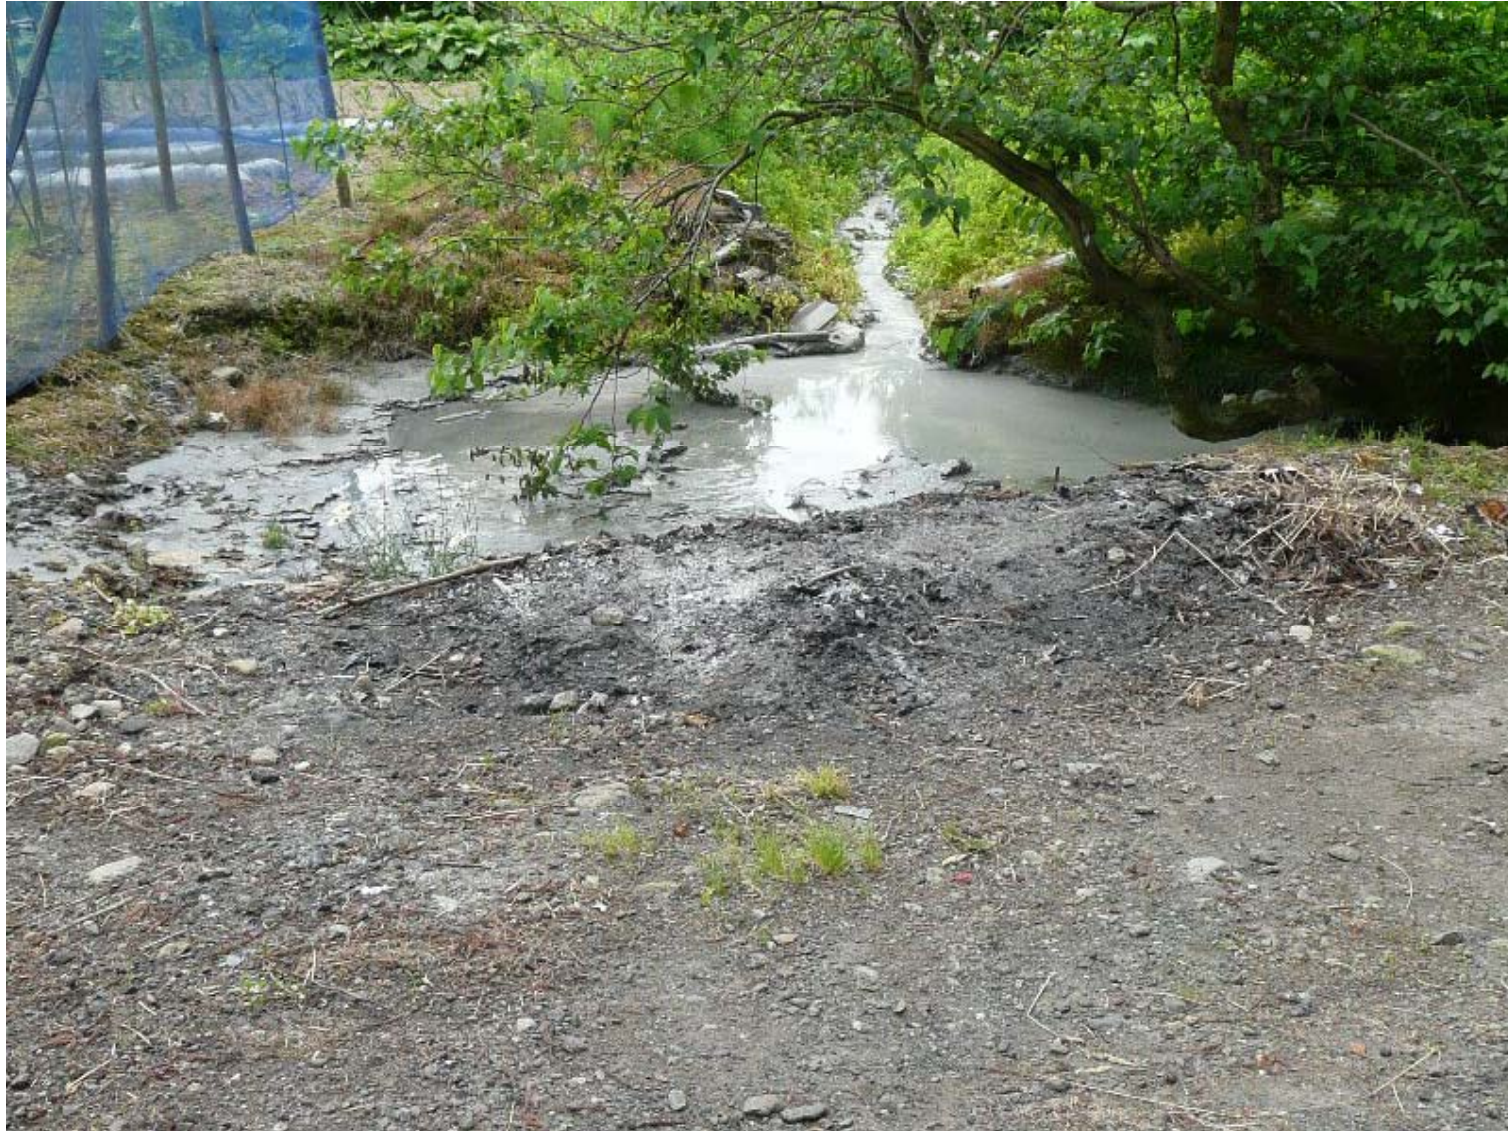
陥没跡2

1996年の鬼首地震でも陥没が発生。今回より規模は小さかった。

2) T邸前の畦道：直径3m程度、深さは1mほどである。地震直後は10時間程度に渡って大量の水が流れ出していたが、徐々に少なくなっていた。地震発生後2日にも水は流れており、白濁していた。

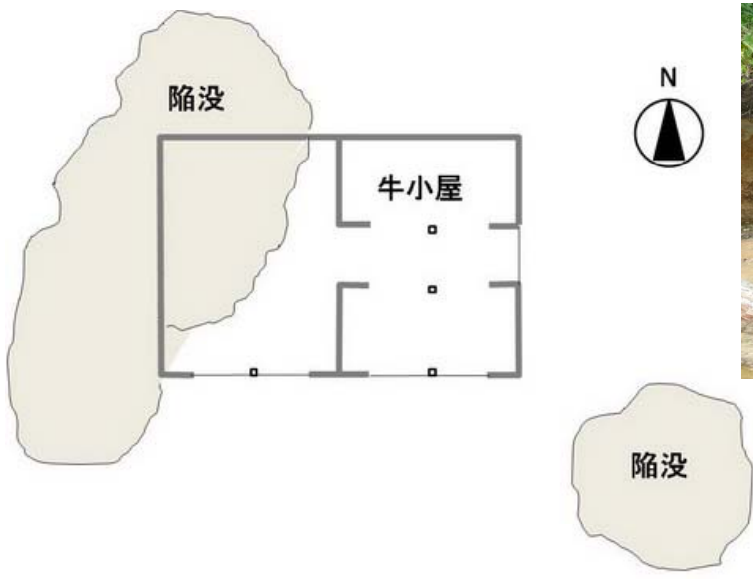
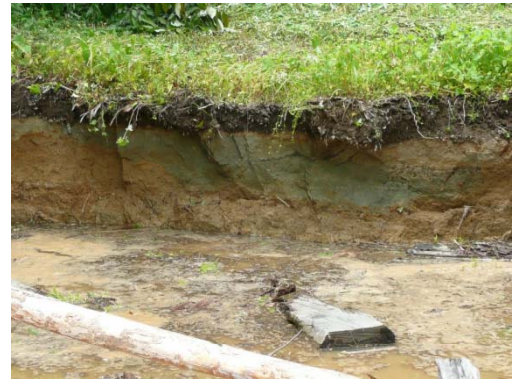
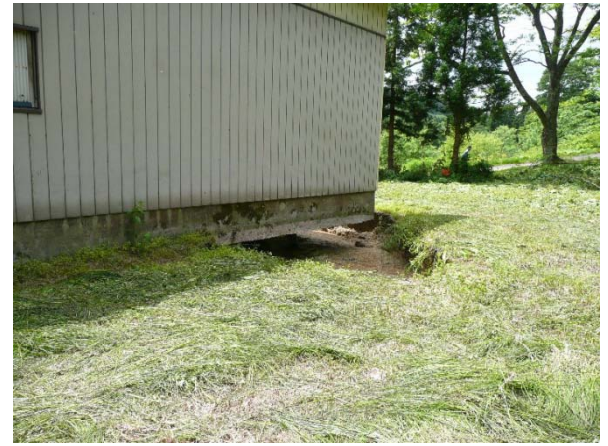
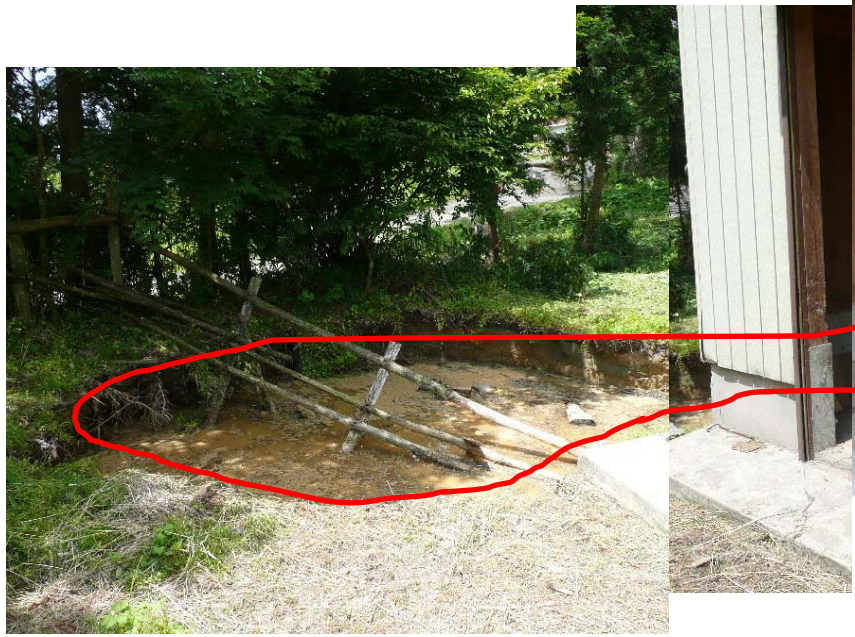
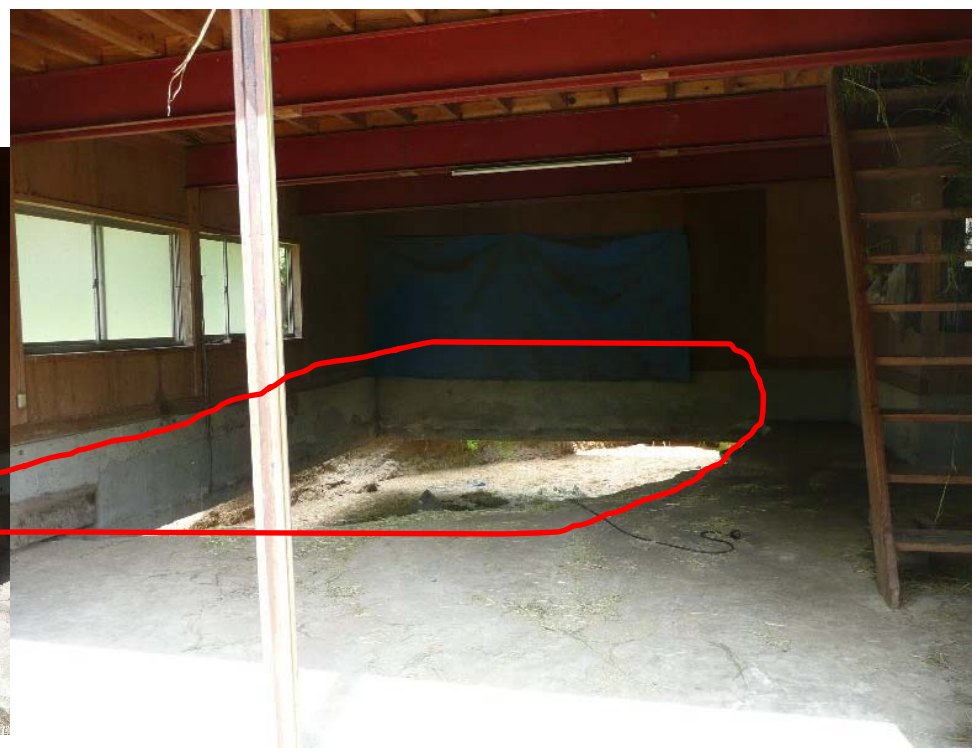
陥没跡3

3) T邸牛小屋：長細い楕円形で、長径10mほど、深さ1-2mにわたって陥没した。牛小屋の床が抜け、牛小屋の中にあった干草と機械(草刈り機?)が飲み込まれた。これまでに、ここで陥没が発生したことはなかった。茶色い水が流れていた。
