## 岩手・宮城内陸地震被害調査速報(連続写真)

京都大学次世代開拓研究ユニット 山田真澄

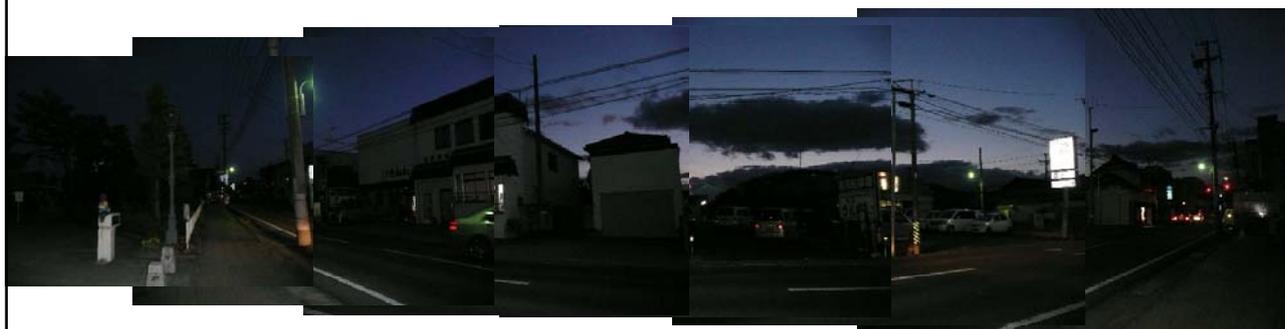
### 三日町公園 (気象庁観測点設置場所)

観測点は住宅街にある。  
暗いので不十分だが、住宅被害は確認できなかった。

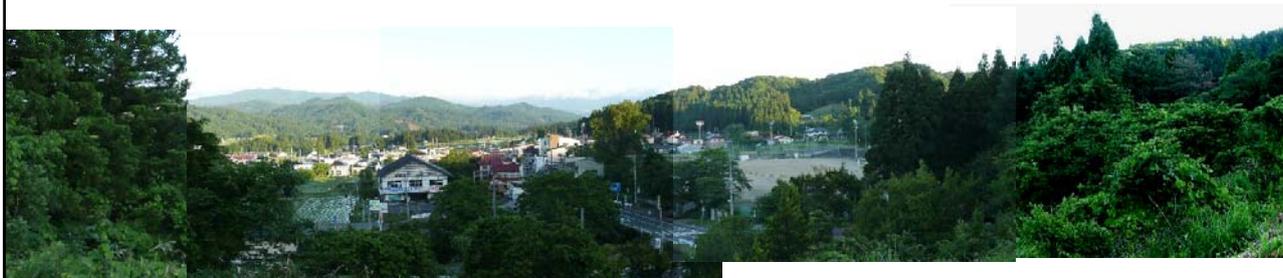
## 奥州市役所衣川支所 気象庁観測点

観測点は5mほどの高台の縁にある。周辺の住宅被害はほとんど見当たらない。  
支所の建物にはひび割れなどの軽微な被害が見られた。

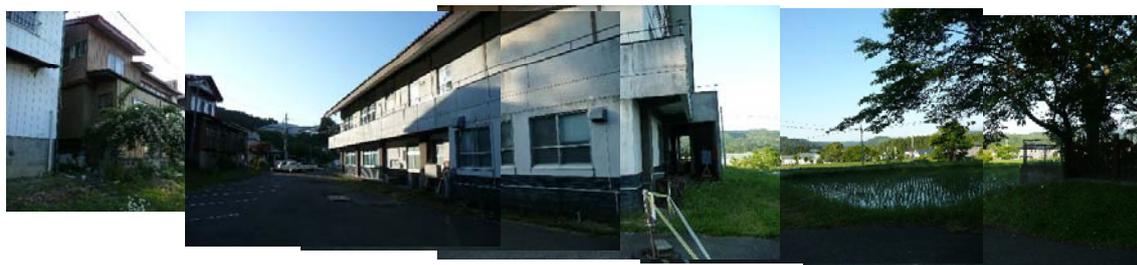
## 衣川山村開発センター

センターの駐車場で、アスファルトが直径160cm,深さ30cmに渡って陥没していた。  
周辺の住宅被害はほとんど確認できない。

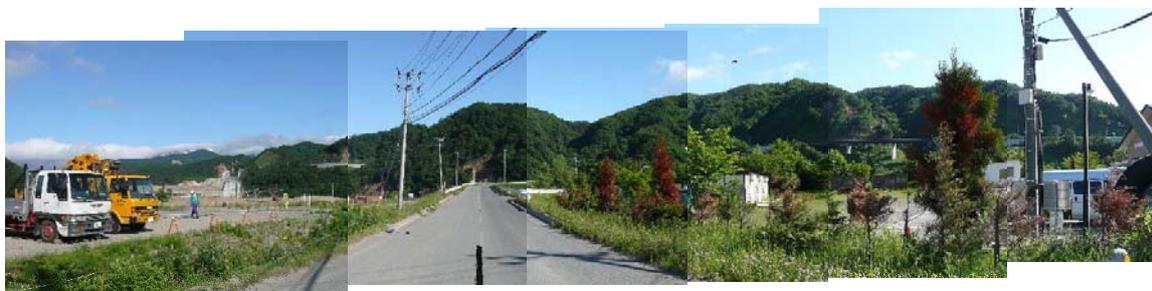
## 胆沢ダム建設現場

国道397号線はここで通行止めとなっている。  
地盤変状(アスファルトのひび割れやずれ)が見られる。  
ダム博物館の被害は見られなかった。

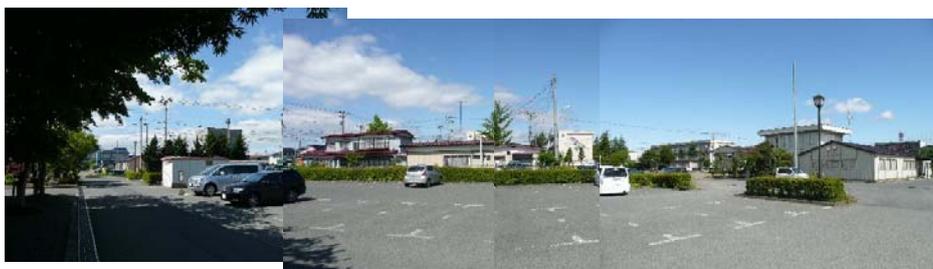
## 水沢南公民館(気象庁観測点設置場所)

周辺は住宅街。住宅被害は見当たらない。

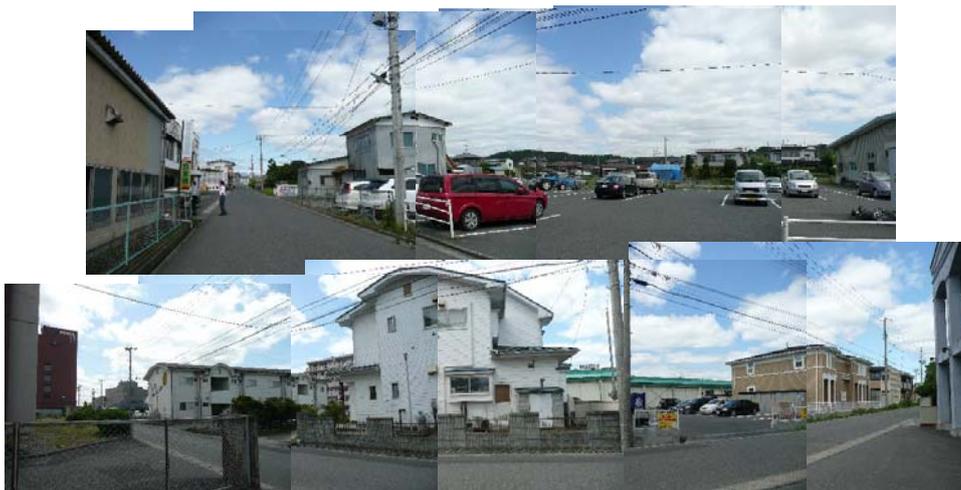
## 一関西消防署(K-NET IWT010)

住宅の被害はほとんど見られない。

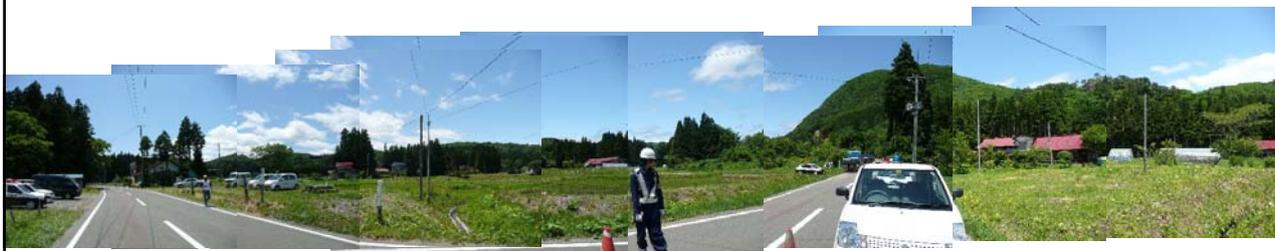
## 矢櫃ダム

ダムの手前で国道398号線は通行止めとなっている。

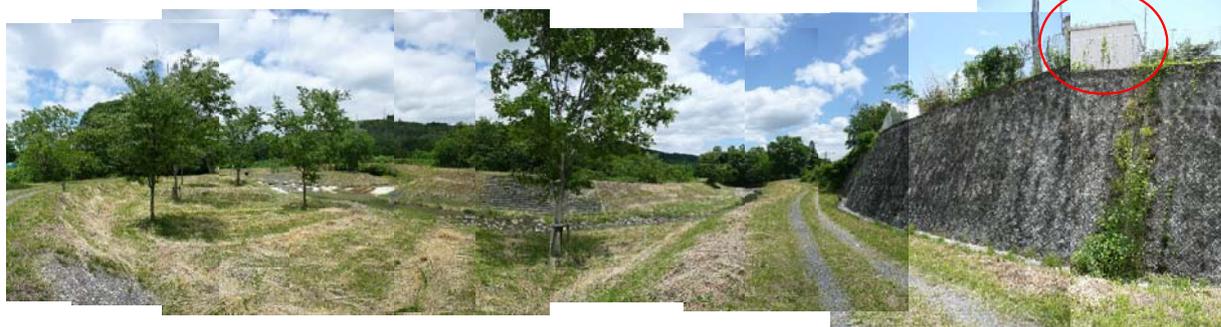
## 旧山谷小学校 (KiK-net ISKH26)

小学校は廃校となっている。観測点は5mほどの盛土の上。  
周辺には漆喰落下などの軽微な住宅被害が見られる。

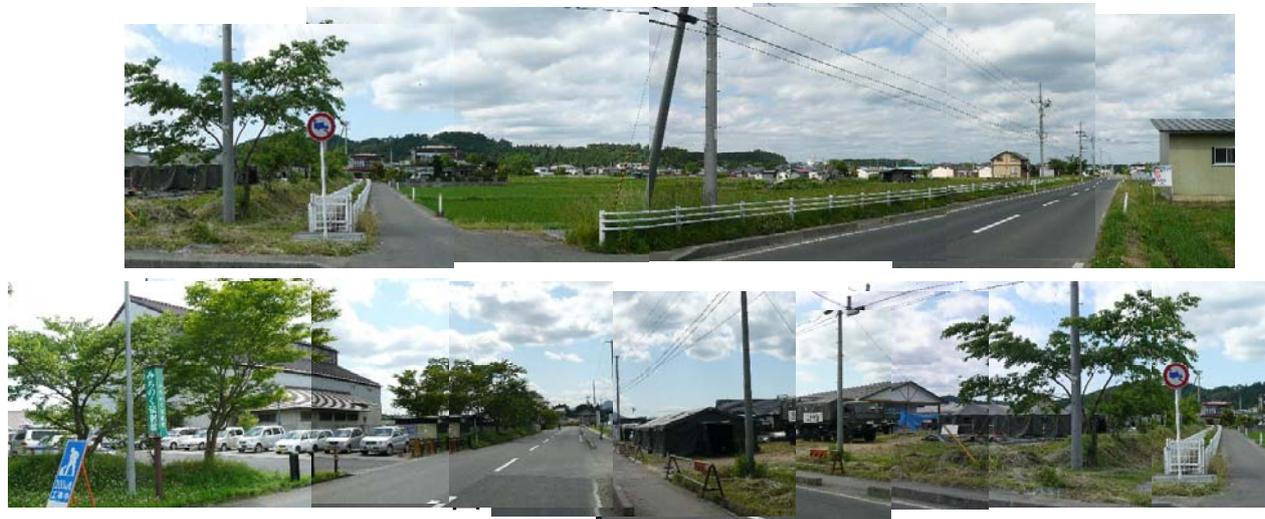
## みちのく伝創館(JMA栗原市栗駒観測点)

周辺ではマンホールの埋め戻し跡が見られた。

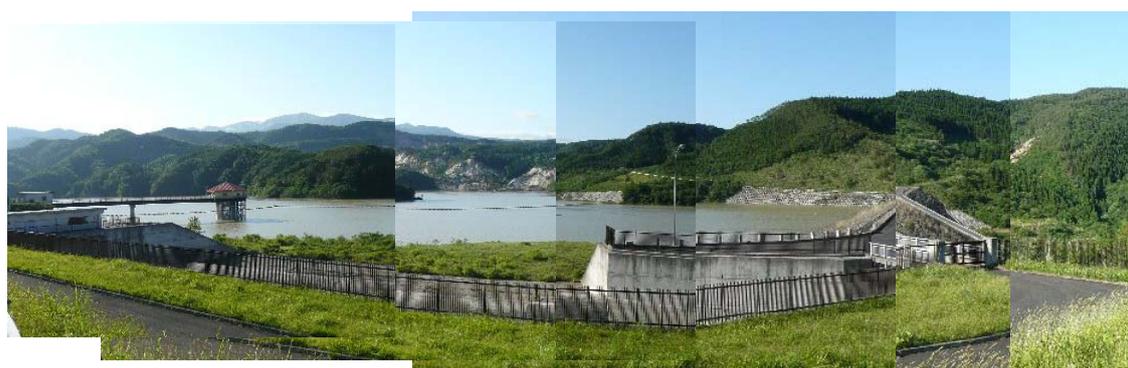
## 荒砥沢ダム

対岸に大規模な土砂崩れが見える。  
ダム周辺の路面のアスファルトには、段差やひび割れが見られた。

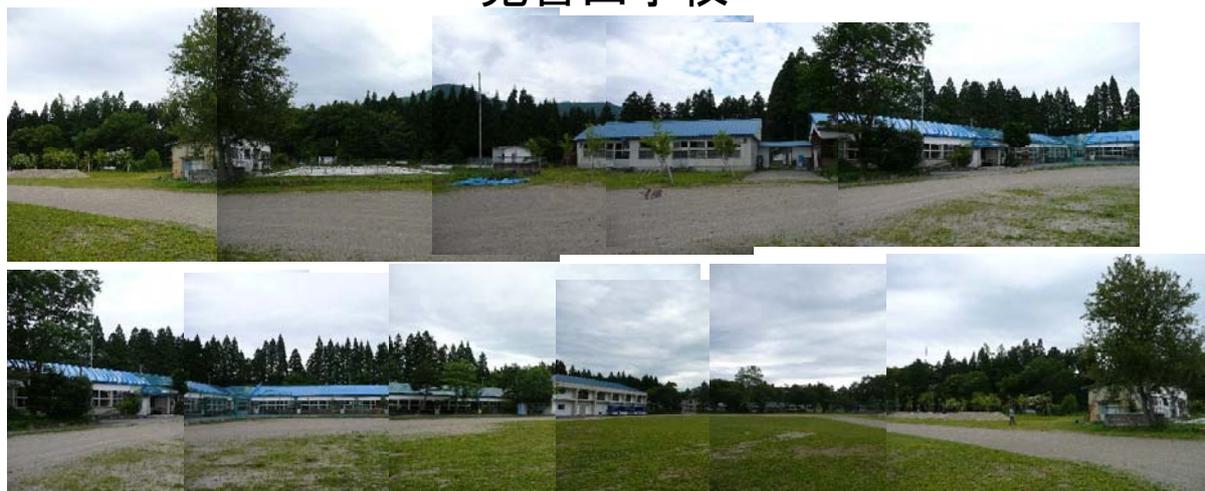
## 鬼首山学校

廃校となった中学校を利用している。周辺に住宅被害や地盤変状は見当たらない。
