## 2016 年熊本地震で益城町に現れた震災の島とその生成要因の考察

本研究では, 2016年熊本地震における益城町の秋津川沿いの倒壊建物の分布を調査した. 熊本地震では, Mj6.5の前震とMj7.3の本震が28時間差で発生しており, 空中写真を利用して被害の分離を試みた. 前震による被害の空間分布は, 本震による被害の空間分布と類似しており, 倒壊建物の多い地域と少ない地域ははっきりと分かれていて, 島のように被害の集中している地域が分布している. 益城町中心部に現れた地表断層は, 本震の前には確認されていないので, 地表断層によってこのような被害のパターンを生成したとは考えにくい. 地形分類図との対比から, 最も被害の大きかった地域は低位段丘面とよい相関を示していた. また被害集中地域は古くからの集落の場所によく対応しており, 明治時代の地形図ではすでに集落が形成されていた. 震災の島の生成要因は, 表層地盤構造の違いと建物の建築年代の複合であると考えられる.

# **Damage Islands in Mashiki Town from the 2016 Kumamoto Earthquakes**

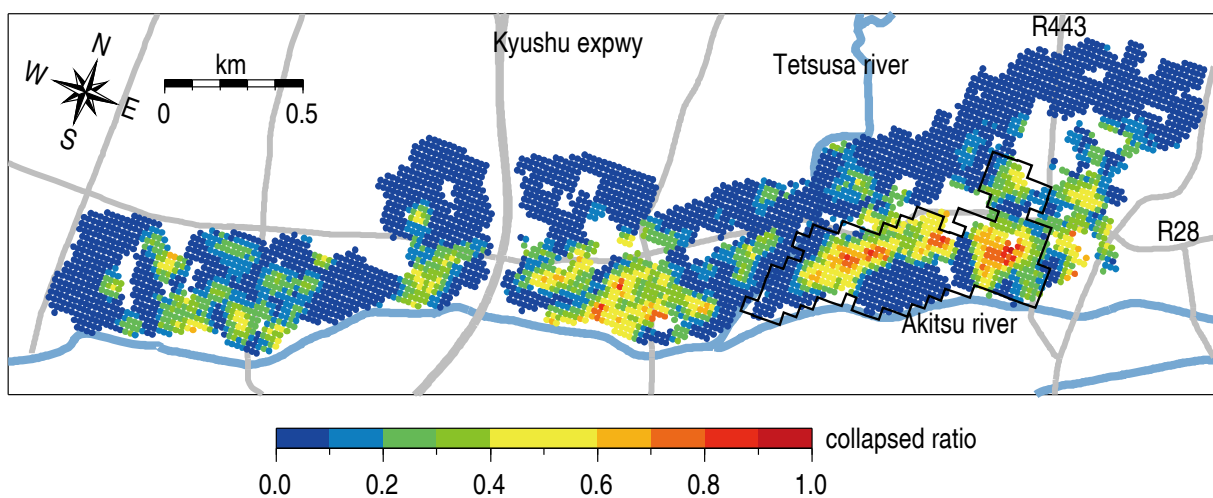
図 3 空中写真分析によって判別した本震後の建物倒壊率。黒線は日本建築学会の調査と比較したエリアを示す。

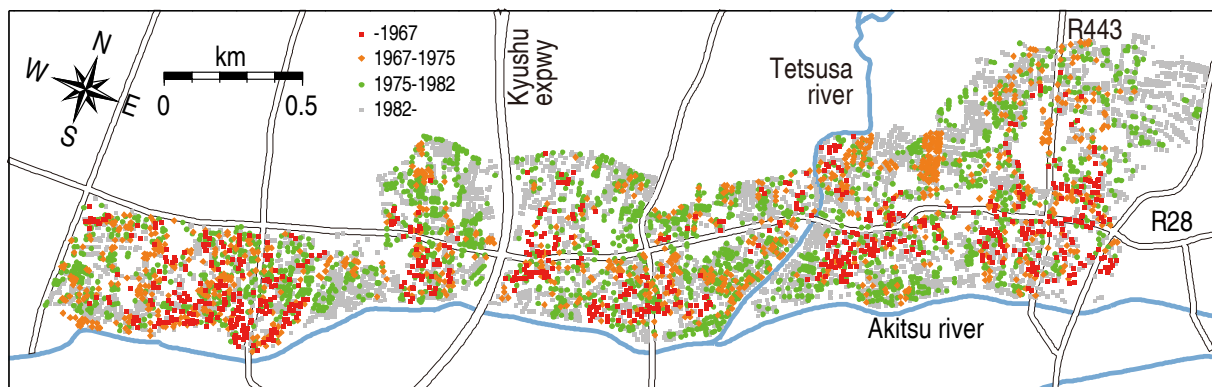
たので、建築年代は(1)1967年以前、(2)1967～1975年、(3)1975～1982年、(4)1982～1997年、(5)1997～2003年、(6)2003～2016年、の6つの期間に分類した。空中写真は、概ね10年刻みで建築基準法の改正年が境界となるように選択した。推定した建築年代のうち、(1)、(2)、(3)、および(4)以降の期間に建てられた建物分布を図 6に示す。被害集中地域は元々古い集落ができていた場所であり、(1)の時期の建物はほぼ被害集中地域に存在する。しかしながら、被害集中地域でもそれ以降に建て替えられている建物も多く、古い集落の中でも新しい建築年代の建物が混在している様子が分かる。

図 6 空中写真分析によって判別した建物の建築年代.

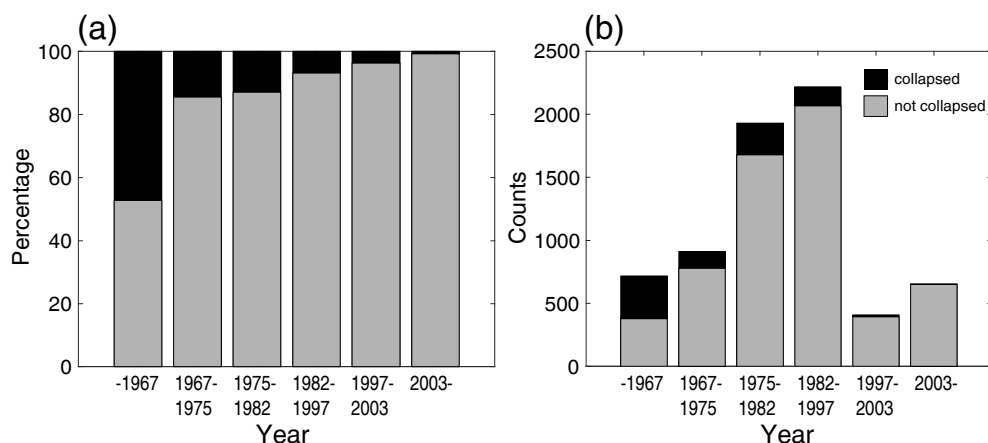
また、建築年代ごとに求めた倒壊建物の割合を図 7 (a)に、実際の建物数を図 7 (b)に示している。建築年代の古い建物ほど倒壊率が高くなっているのが分かる。

図 7 建築年代ごとに求めた(a)倒壊建物の割合と(b)実際の建物数。黒色が倒壊建物で灰色が倒壊していない建物を示す。

図 7に示したように、建物の被害率は建築年代の影響を受けており、特に古い建物ほど倒壊率が高くなっていることが分かる。1982年および2000年には建築基準法改正により耐震基準が向上しているが、図 7からは全体の傾向と比較して著しい倒壊率の減少は確認できず、本研究のデータからは耐震基準との関係性は不明である。

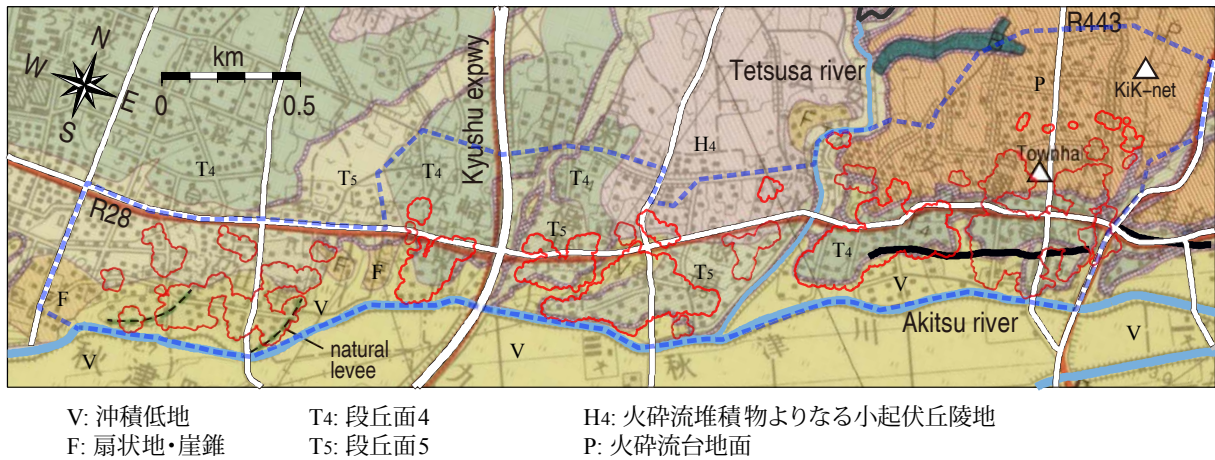
既往研究において、益城町の建物被害調査は中心部に限定されており、被害の集中したエリアと地表活断層は良く対応していると考えられていた<sup>例えば、10)11)</sup>。しかしながら、図 8に示すように、地表活断層が明瞭に確認されていない益城町西部においても被害集中地域が分布していることが分かる。また、益城町中心部の地表断層は前震の後には現れていなかったが<sup>20)</sup>、倒壊建物の分布は前震後と本震後で類似しており、被害集中地域は図 2にすでに現れている。したがって、断層近傍の強震動が被害を大きくしたのは疑いがないが、地表断層の存在が被害のコントラストの生成につながったとは考えにくい。

対象とした地域は、秋津川によって形成された河岸段丘であり、複数の段丘面と秋津川氾濫原の沖積低地で構成されている。図 8に地形分類図<sup>13)</sup>を示す。青色点線が調査対象とした地域、赤色曲線は図 3において建物倒壊率が20%以上の地域である。被害集中地域は、最も低位の段丘面との相関が良いことが分かる。

鉄砂川の西側(益城町西部)に関しては、十分な観測結果が存在しないため、表層地盤構造との関係を定量的に評価することが困難である。図 8の地形分類図を見る限りは、益城町中心部と同様の傾向が確認できるものの、九州自動車道の西側で一部沖積低地と被害分布が重なる地域もあり、物理探査等詳細な観測を実施して表層地盤構造の影響を確認する必要がある。

図 8 地形分類図と被害集中地域の比較．青色点線は調査対象とした地域，赤色曲線は図3で建物倒壊率が20%を超えるエリアを示す．地表断層（黒太線）と地震観測点（三角印）も併せて示す．

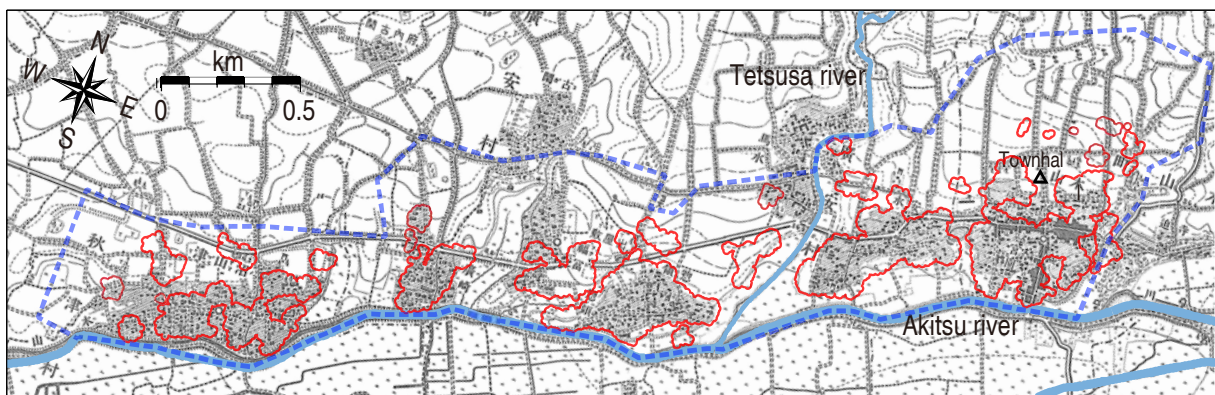
図 9に明治36年に作成された2万分の1地形図を示す<sup>27)</sup>。被害集中地域は益城町の古くからの集落によく対応しており、明治時代にはすでに集落が形成されていたことが分かる。秋津川の氾濫原を避け、低位段丘面に集落を形成したことが伺われる。このように、表層地形と建物年代には密接な関係がある。被害に与える建築年代の影響を取り除くために、比較的近い年代(1967~1982年)に建設された建物を抽出し、本震後の倒壊率を図 10に示す。同じ時代の建物を抽出しているため、耐震基準の違いや経年劣化による違いは取り除かれているはずだが、図 3と同様に被害の集中している地域と被害のない地域が

図 9 1903年の正式二万分之一地形図と被害集中地域の比較．青線，赤色は図8と同様．

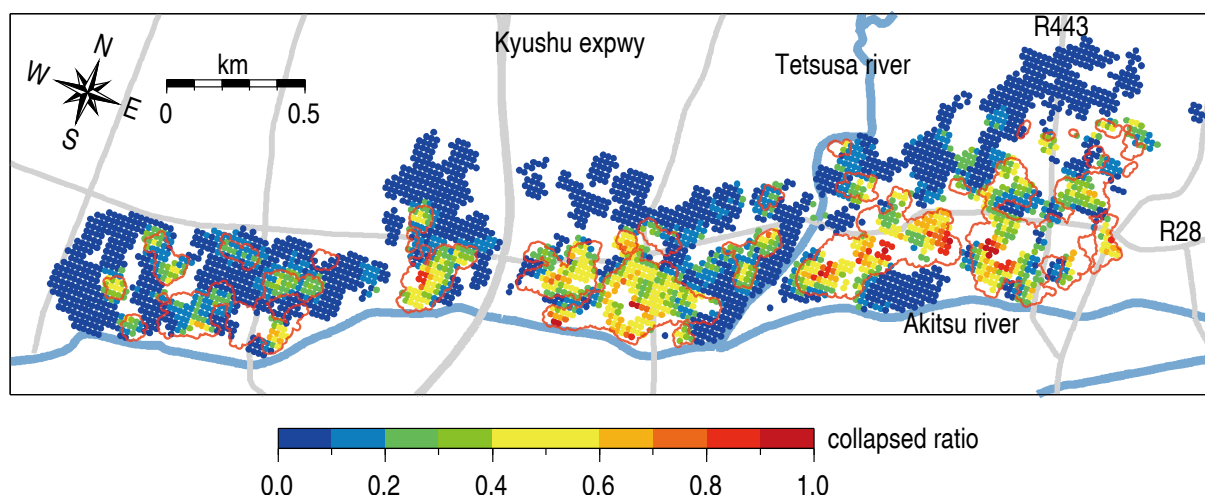
分かれていることが確認できる．以上のことから，震災の島の生成要因としては，古くからの集落がそこに存在しており，建築年代の古い建物が多かったこと，および表層地盤構造の違いから地震動が増幅しやすい条件にあった，という2点が考えられる．

図 10 1967-1982年に建てられた建物の本震後の倒壊率。赤色曲線は図7と同様。
