海底ケーブル利用による沖縄海域での深海底地磁気電場観測

Deepsea Geomagnetic and Electric Field Observation at Okinawa Site Using an Undersea-cable

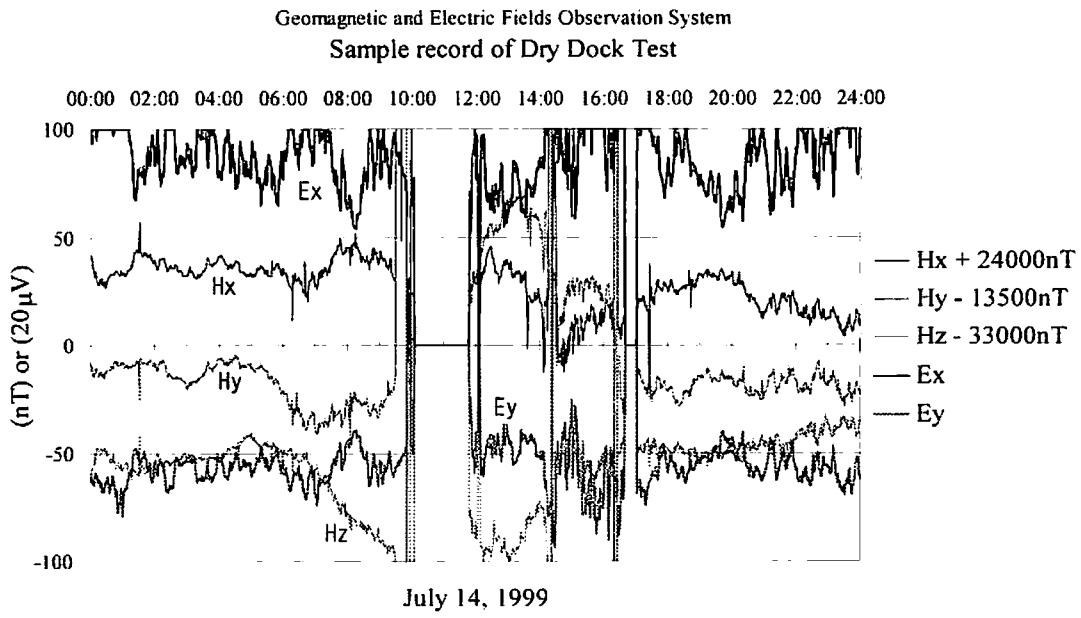
第1図 乾ドック試験での取得データの例

観測装置の実海域設置に先立ち、1999年7月12～15日に神奈川県三浦市にある乾ドック（造船所）において、海底観測システムに加わるすべての観測機器類を集結した動作確認試験を行った。7月12日には、機器搬入に続いてそれらの相互接続と空中での動作確認を行い、翌13日に注水と水中動作試験・相互干渉試験、14日には長時間水中連続動作試験を行い、15日の排水・撤収まで各種の動作確認・取得データの妥当性確認などにあたった。このときの地磁気電場観測装置の取得データ例を第1図に示す。試験場所は市街地に隣接するため、人工ノイズが大きいが一応の妥当性のあるデータが得られた。

第1図ではプロトン磁力計の全磁力データを示していないが、試験場所の磁気傾度が高いために計測不能の状態であったためである。しかし、7月15日に装置をつくばへ撤収後、再度の確認試験を行ったところ、装置のステンレスフレームにも磁気傾度を高くする原因のあることが判明し、フレームの再調整とプロトンセンサーの取り付け部位の修正を行って実海域設置に臨むこととした。

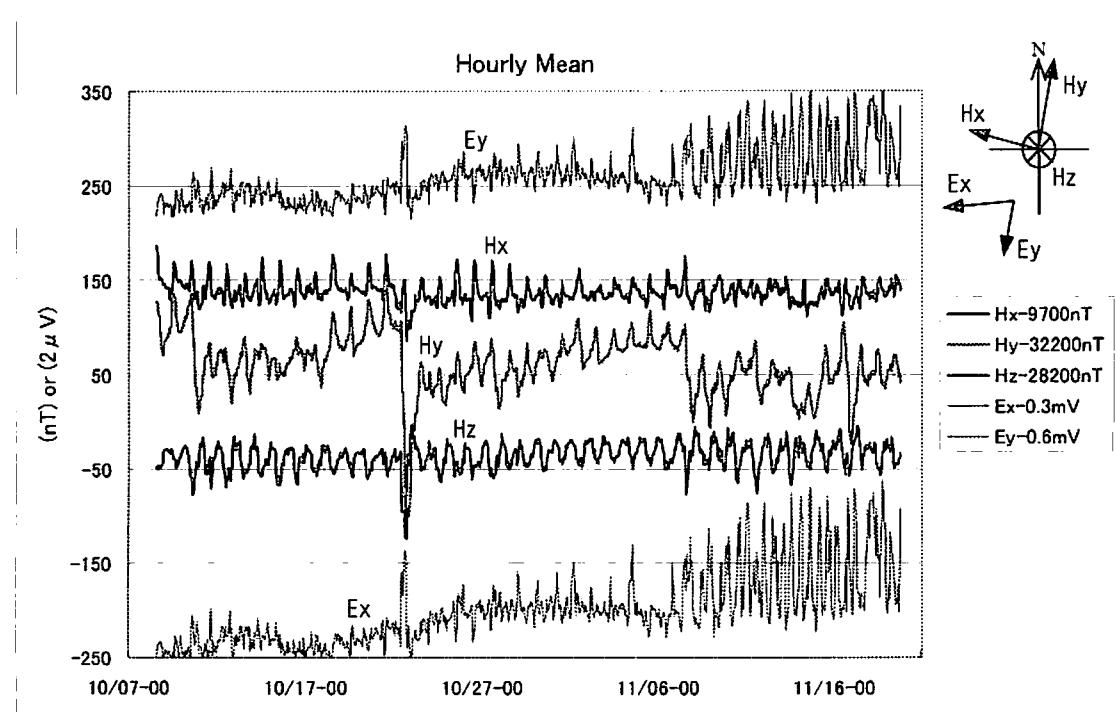
第6図 1999年10月8日～11月19日の連続データ

第6図は、その全期間のデータを時間平均値で示したものである。このグラフにもいくつかの特徴が見られる。最も目につく点としては、電場 (E_x ・ E_y) の変動が11月7日頃から大きくなっている、自然現象とは見られない。両成分が相似の変化を示しており、共通電極の劣化や電場計側部の不具合を考えられなくもないが、 E_x ・ E_y の類似した変化はそれ以前から見られること、その10日あまり後にデータ伝送中継器で不具合が発生したことを考えあわせると、電食によるシステムの停止に至る過程を電場観測が捉えたものかもしれない。

一方、 E_x ・ E_y があまりに類似した変化を示す点は、検討を要する。電極の展開にあたっての「かいこう」による作業は、オペレータにとって慣れないせいもあって思うに任せず、直交からはかなりずれた配置となっている。概略の配置は、図の右側上寄りに矢印で示した如くであり、スパンは E_x が20m E_y が17m程度であるが、ほとんど同じ方向成分を測定しているわけではない。海底では底層流の存在が知られており、その流向に卓越方向があつて大部分の電場変動を規制しているとすれば、データの

第6図の Hyのグラフ (yのサフィックスは、フレームの横方向であり東方向を意味せず、このサイトでは北方向に近い) では、10月10日・22日・11月7日頃などにレベルのシフトを起こして、それが徐々に復する変化を示しているように見える。しかし、第7図に示すように柿岡地磁気観測所でのH成分の地磁気変化にも同じ変化が記録されており、正しい観測データの得られていることがわかる。第7図は、地磁気観測所による柿岡での地磁気3成分観測データから毎時値をプロットしたもので、東京大学地震研究所の地磁気データベース（笹井氏の努力による）を利用させていただいた。[地磁気観測所・地震研究所ならびに笹井氏をはじめとする両機関の担当者に感謝します。] 両図を比較してわかるように、第6図の磁場3成分の変化は、両地点の緯度の相違をも反映した極めて妥当な観測結果であることが、見て取れる。

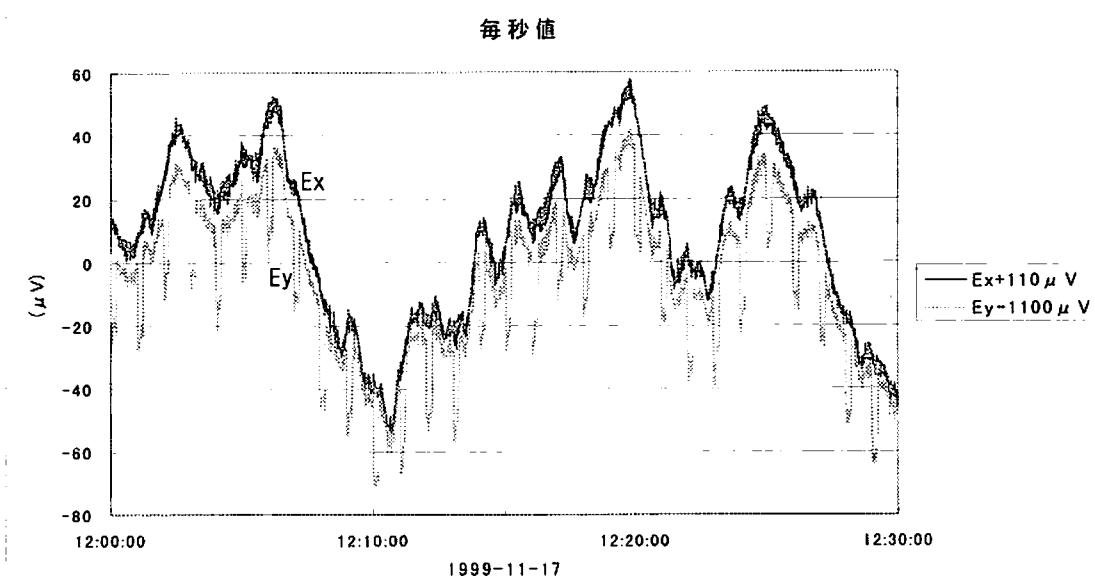
第8図 電位差毎秒値データ例

次に収録データを点検中に気づいた電場データの異常な振る舞いについて記す。本装置では、標準設定で磁場3成分を毎分計測（プロトン磁力計はデフォルトで5分毎計測）であるが、電場は毎秒計測となっており、60秒分の電場データと磁場データを毎分データ送信している。第8図には、その電場2成分の30分間のデータをプロットしてある。この記録で、Ey成分に毎分1秒から13～14秒にかけてステップ状の変化が重畠していることがわかるが、その時間帯は、毎分のデータ伝送の時間帯にぴったり符合する。

観測装置からデータ伝送中継器へはカレントループによる非同期シリアル伝送が用いられており、その信号電流は中継ケーブルを流れる。しかるに、中継ケーブルの展張にあたっては、底層流の影響で「かいこう」の操縦が必ずしも思わしくなく、結果として、中継ケーブルがEy成分の電極ケーブルと2～3mの間隔で平行する状況となった。第8図のノイズがEy成分にのみ現れるのは、そのためであろうとも考えられる。しかし、ステップ変化の場として検出されるためには実効的に交流分を検波するような状況が必要であり、実態はつまびらかではない。逆に、このデータ伝送信号のカレントループがデータ伝送中継器から漏れ出したとすると、電場計測の本装置の側では電極が海水に浸っており電流の戻り口になりうると考えられる

ので、交流分が減衰して直流分のみがステップ変化として検出される可能性も十分ありそうである。

現在のところ、磁場データとの対比を見る上では、毎分15秒～59秒のデータの平均をもって毎分値としており、データ解析上の支障はない。
