岩手・宮城内陸地震 被害調査報告

1. 地震動と構造物被害

京都大学 次世代開拓研究ユニット
山田 真澄

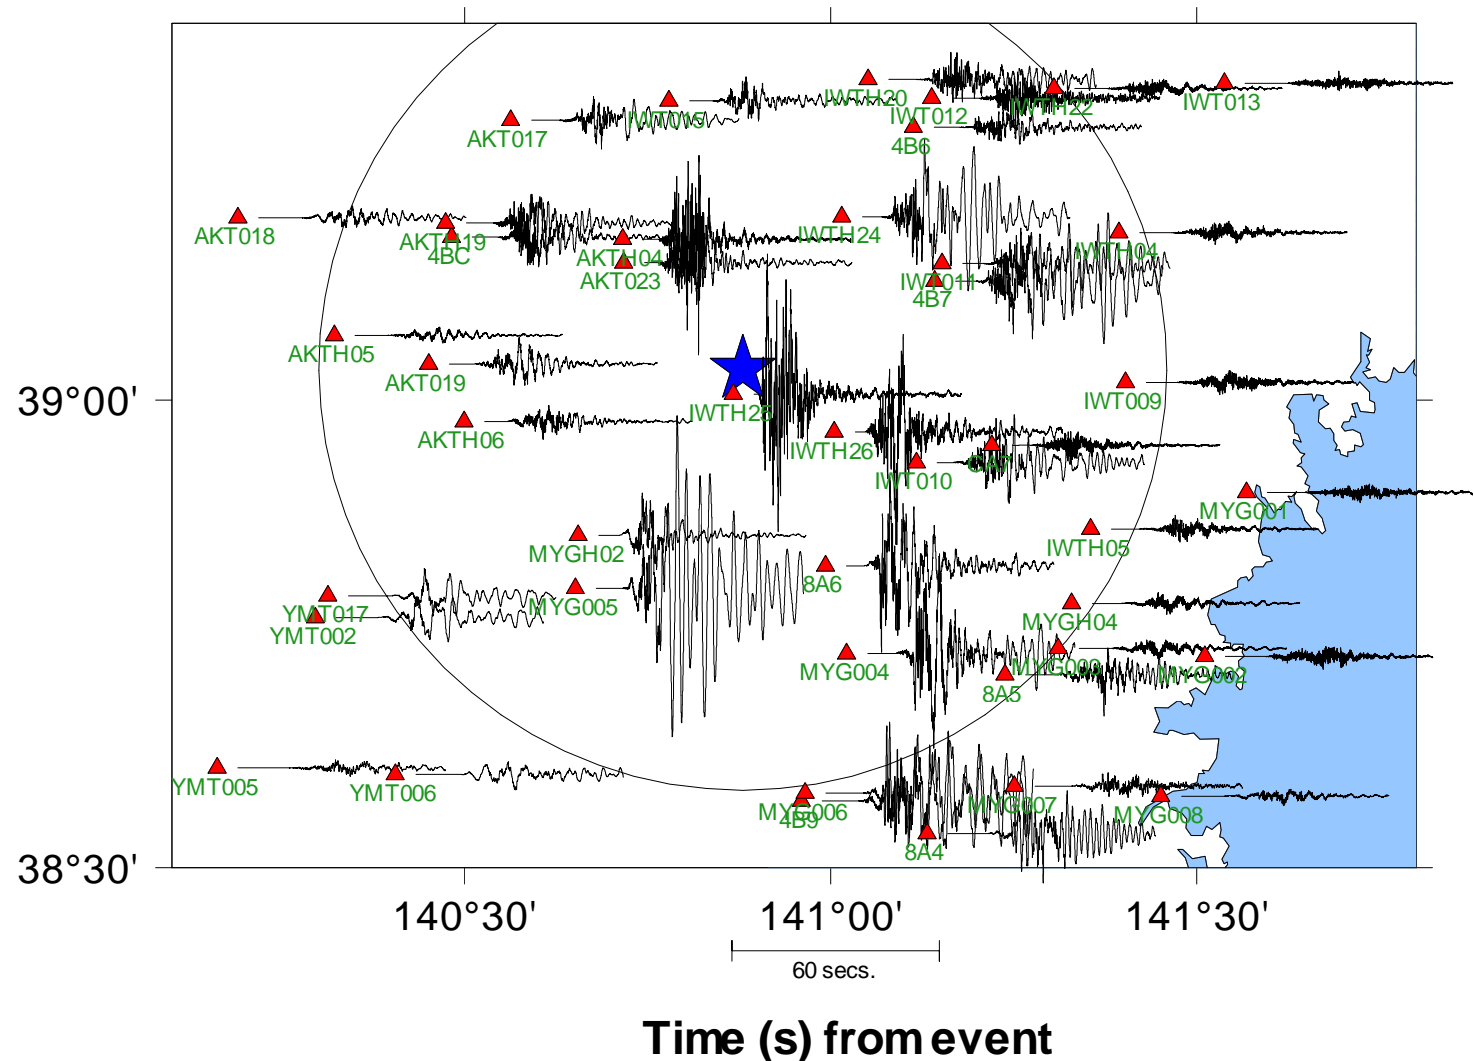
強震動記録(速度波形・NS成分)

- ・IWTH25とAKTH04で強い速度を記録する。
- ・MYG005で長周期成分の卓越
- ・震源断層の南東側で大きい振幅、西側で長周期成分の卓越

- 震源断層の南東側で大きい振幅、西側で長周期成分の卓越が見られた。
- 震源直上のIWTH25の観測点で地震動を記録し、上下成分の加速度で最大4gを記録した。
- 震度6強を記録したIWTH26と奥州市衣川では、地震計が5mほどのがけの上であり、周辺の地震動と比べて過大評価になっていた可能性がある。

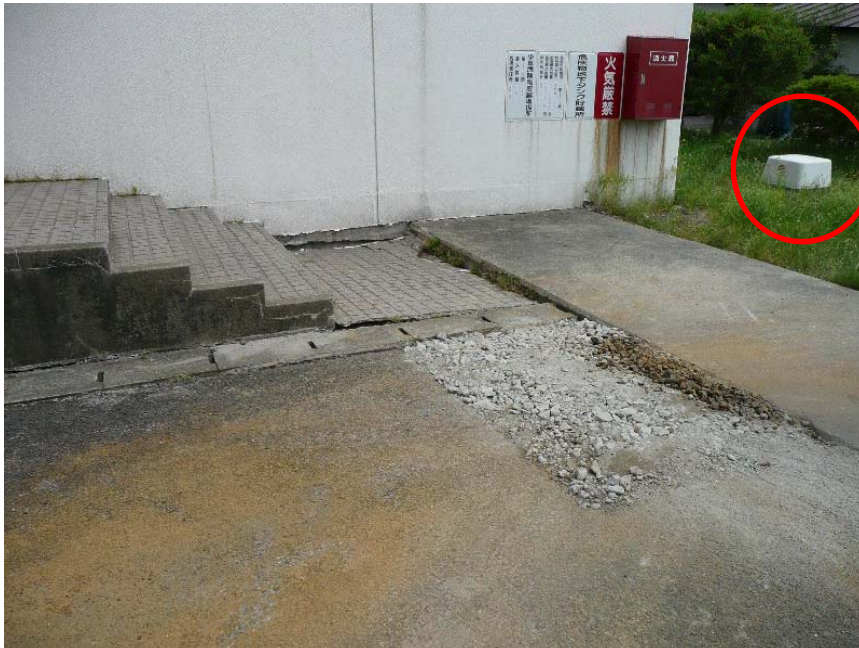
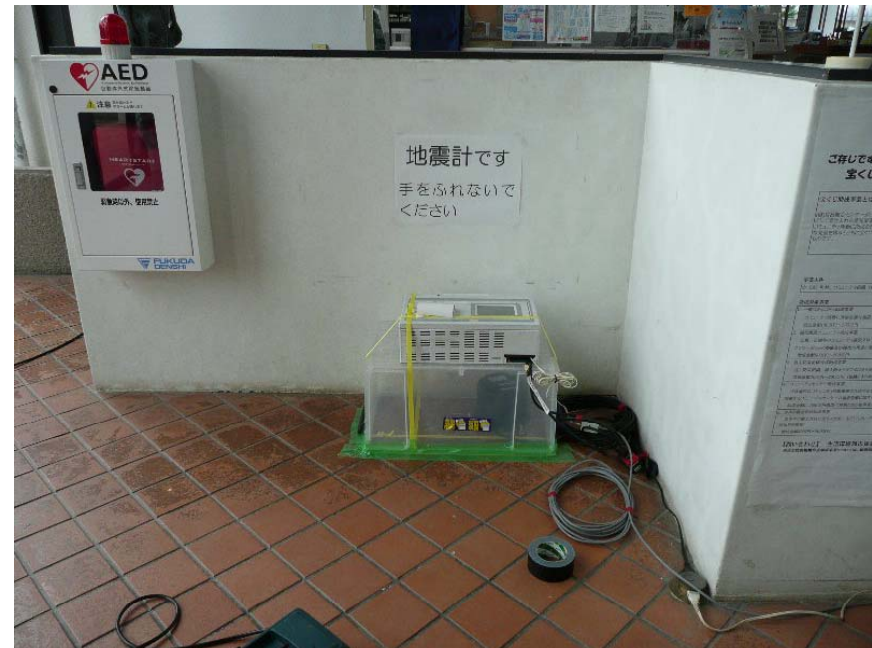
栗原市一迫(地方自治体震度計)

- ・震度 6強を記録した栗原市一迫(地方自治体震度計設置場所)の様子

- ・震度計自体には、外観からは特に地震動により乱れた形跡はない。
- ・周辺には、液状化の噴砂跡や地盤変状が著しい。
- ・一迫総合支所の建物内で、気象庁による臨時観測が行われていた。

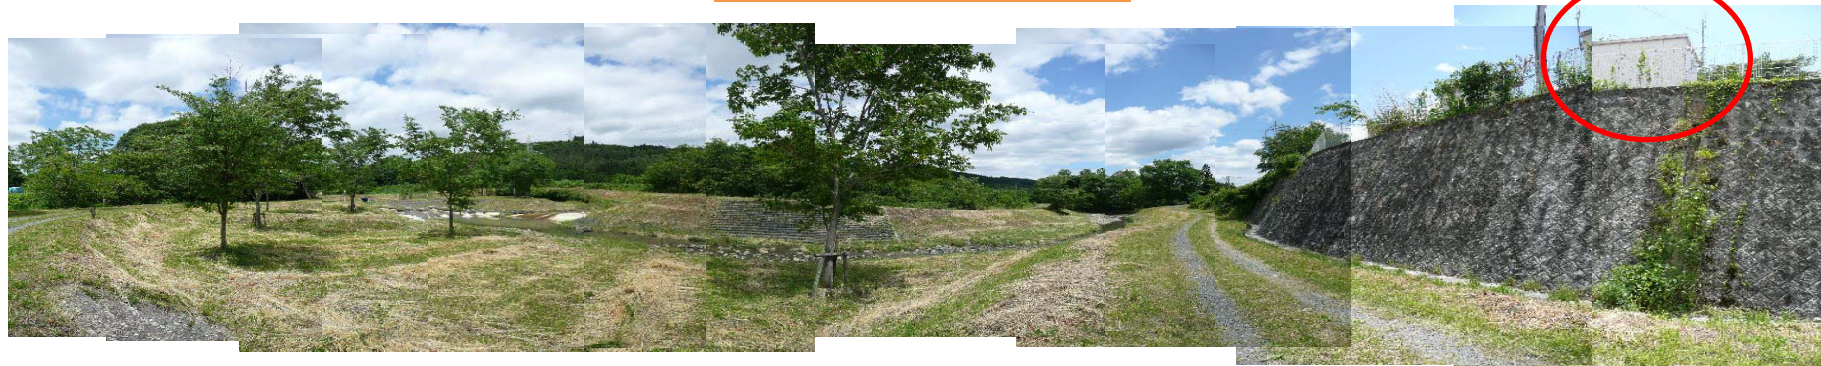
一関東(IWTH26)

- ・地震計は、5mほどのがけの上にある。
 - ・周辺の住宅被害はほとんど見当たらない。
- 地震動を過大評価している可能性？

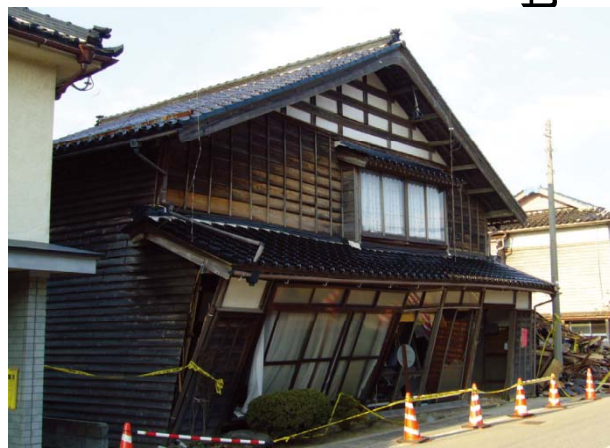
速度記録と住宅被害の対応

・1995年兵庫県南部地震、2007年能登半島地震では、80kineですでに全壊の被害が出始めていた。

Yamada et al., 2007

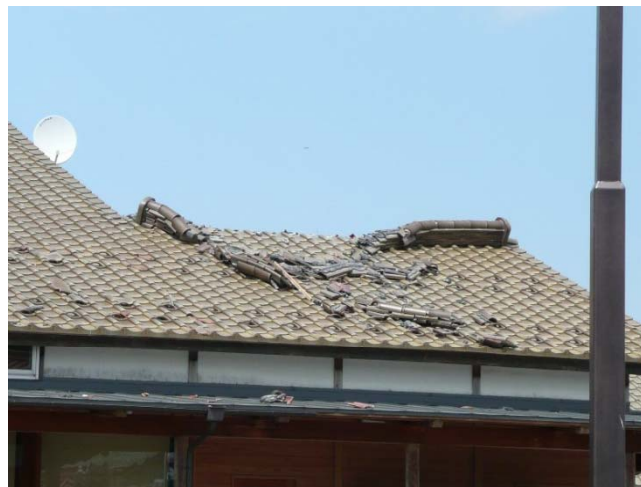
瓦屋根の落下

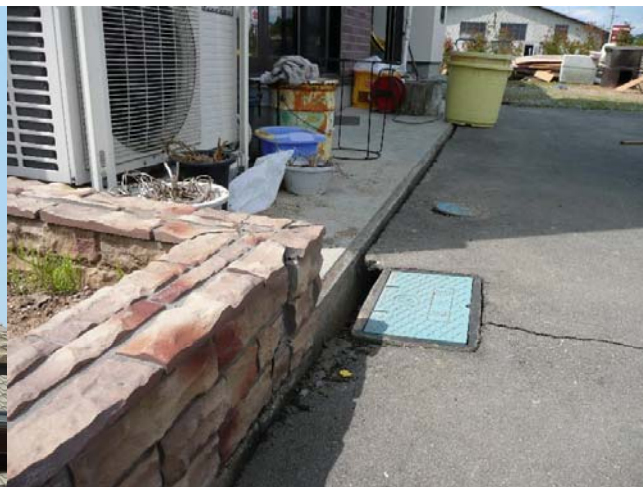
地盤の変状

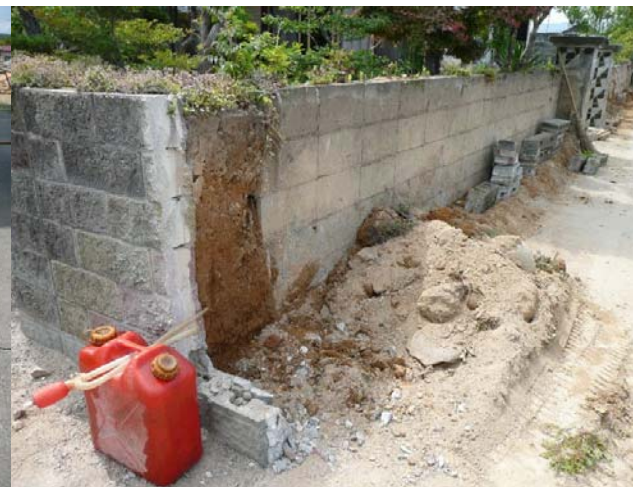
ブロック塀の倒壊

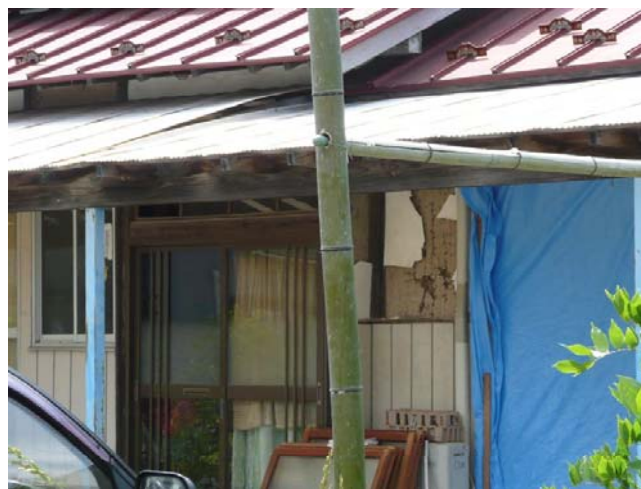
土壁の剥落

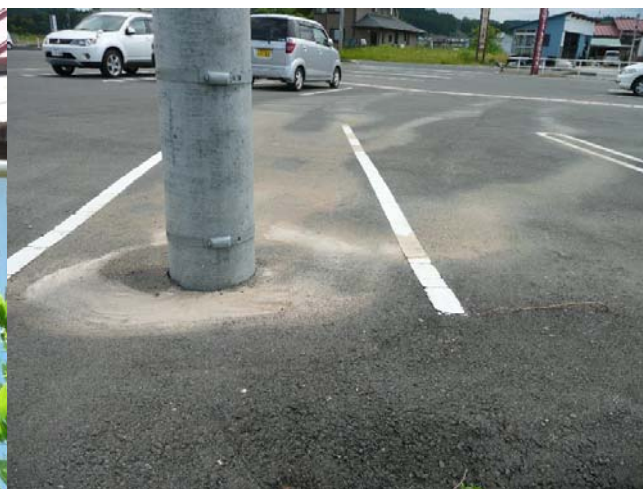
液状化の噴砂跡

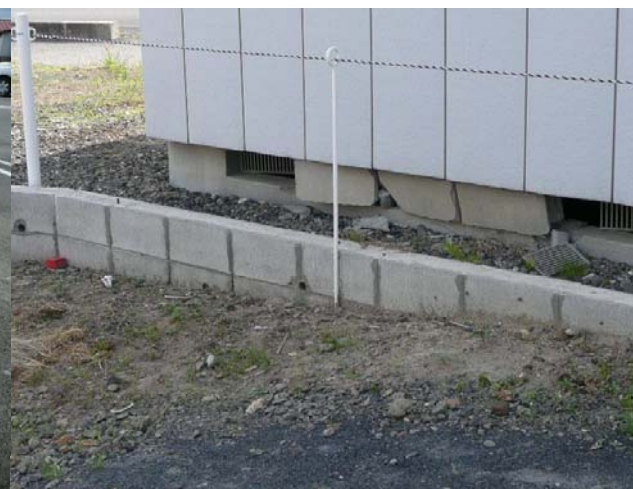
基礎の被害

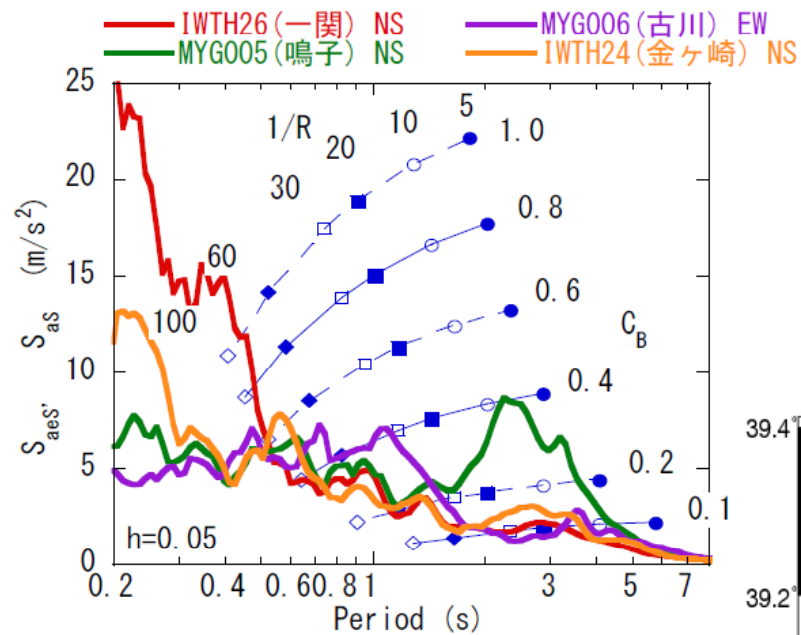
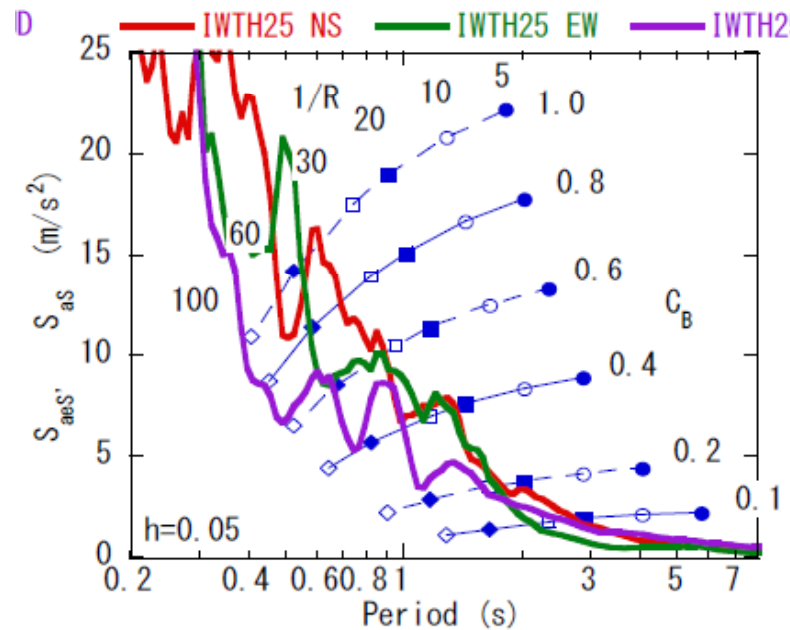
応答解析結果(林・森井2008)

周期を考慮した解析では、ほとんどの調査地点で建物の変形は1/100deg程度となる。
 (弾性変形内に収まっている)

- 住宅被害は、震度や最大速度の値と比較すると、少ない印象であった。
- 調査地点の中で最も被害があったのは、栗原市一迫であった。
- 林・森井の応答解析によれば、ほとんどの調査地点で建物の変形は1/100deg程度に収まっている。

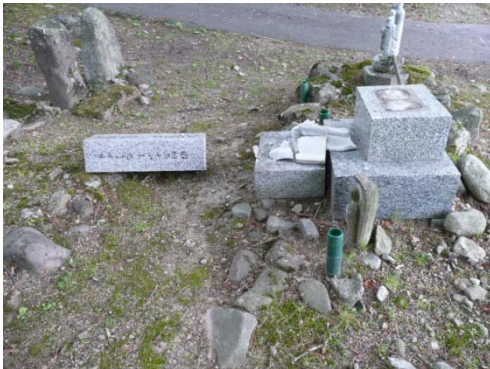
被害調査結果(墓石転倒率)

墓石転倒率が10%を超えるには、50kine 以上のPGVが必要
→調査したほとんどの墓地で、PGVは50kine以下であったと考えられる。

金子・林(2000)

- 調査した墓地の転倒率は、最大で12%であり、最大速度は大きくても50kine程度であると予想される。
