海底ケーブル利用による沖縄海域での深海底地磁気電場観測

Deepsea Geomagnetic and Electric Field Observation at Okinawa Site Using an Undersea-cable

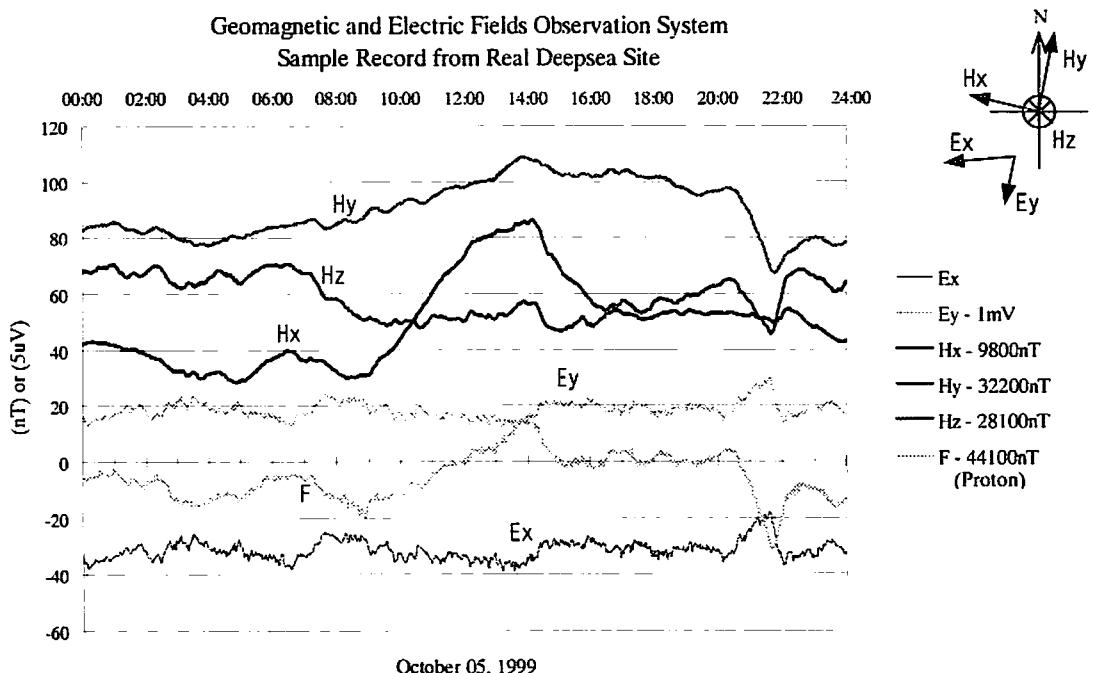
第5図 実海域での1日分の取得データ例

10月3日の動作試験において、12:01 JST のデータを沖縄中継局で受信したのを最初に、その後の各観測機器の接続・動作確認作業等による給電停止の時間帯を除いて、連続的に観測データを受信した。第5図に1日分の取得データの例を示す。

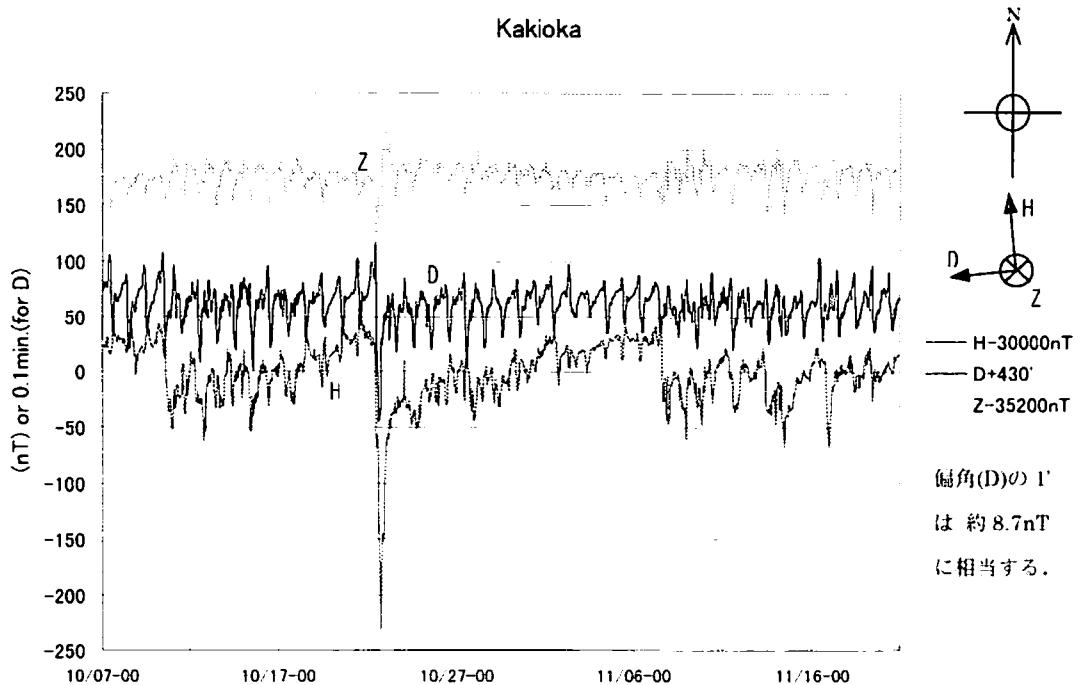
第7図 柿岡地磁気観測所の毎時値地磁気データ

第6図の Hyのグラフ (yのサフィックスは、フレームの横方向であり東方向を意味せず、このサイトでは北方向に近い) では、10月10日・22日・11月7日頃などにレベルのシフトを起こして、それが徐々に復する変化を示しているように見える。しかし、第7図に示すように柿岡地磁気観測所でのH成分の地磁気変化にも同じ変化が記録されており、正しい観測データの得られていることがわかる。第7図は、地磁気観測所による柿岡での地磁気3成分観測データから毎時値をプロットしたもので、東京大学地震研究所の地磁気データベース（笹井氏の努力による）を利用させていただいた。[地磁気観測所・地震研究所ならびに笹井氏をはじめとする両機関の担当者に感謝します。] 両図を比較してわかるように、第6図の磁場3成分の変化は、両地点の緯度の相違をも反映した極めて妥当な観測結果であることが、見て取れる。

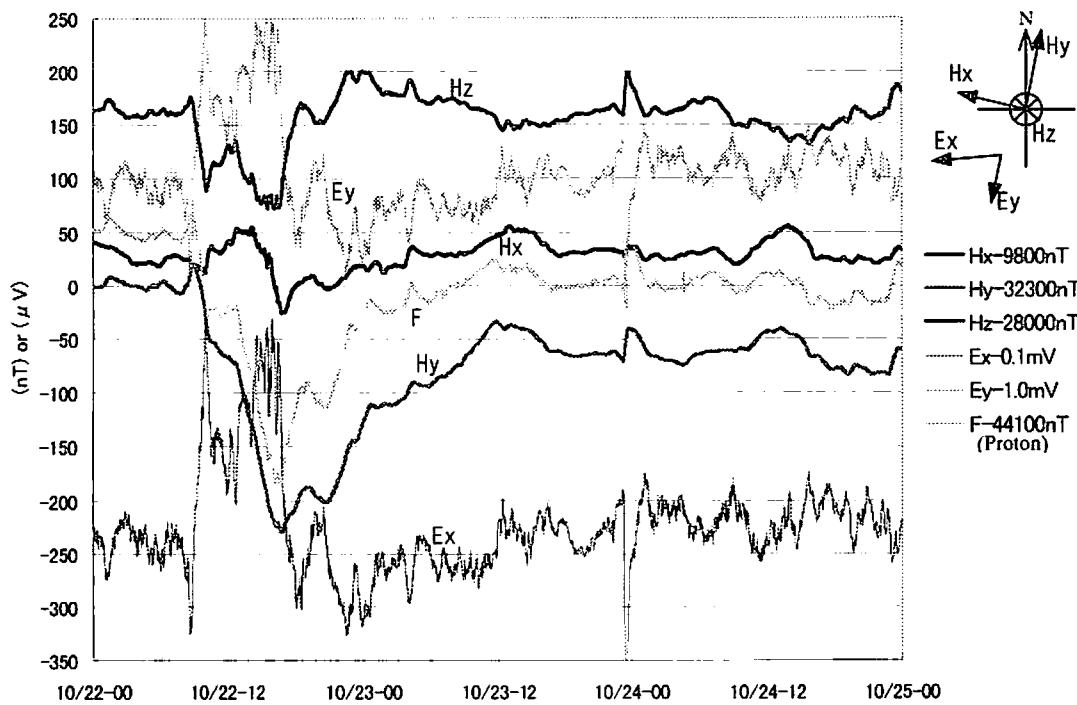
第9図 地磁気嵐時の記録（1999-10-22～24）

いることが確認できる。ここでは、1999年10月22日に発生した顕著な地磁気嵐とその誘導電場および引き続く電磁場変動を捕捉した例を第9図に示して、とりあえずの進捗報告とする。
